# Ecole en paille et boulodrome à Issy-les-Moulineaux

(version provisoire - chantier)

La construction de l'École Louise Michel s'inscrit dans le réaménagement du quartier du Fort d'Issy-les-Moulineaux. Pour cette opération exemplaire, deux engagements forts ont été pris : utiliser des matériaux sains (ossature bois avec remplissage en botte de paille) et limiter la consommation énergétique au maximum (niveau global BBC, étanchéité à l'air au niveau Passif).

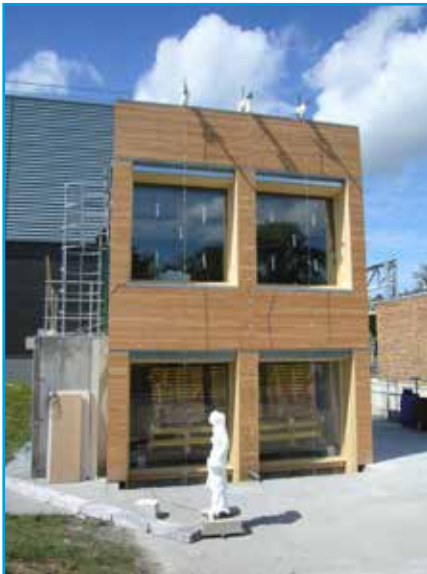
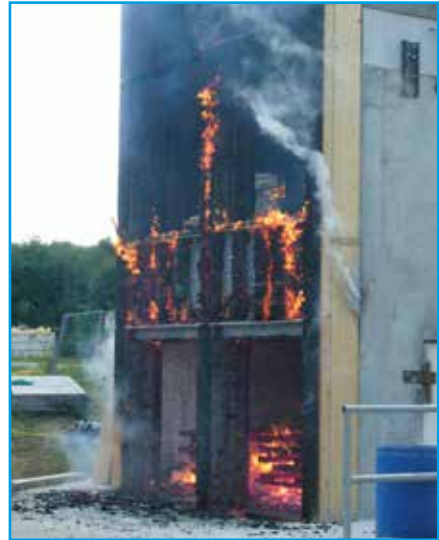
Photos de l'incendie-test (© ADSC).

A gauche : maquette avant la mise au feu ; à droite : état de la maquette 30 minutes après le déclenchement du feu.

- Afin de valider le **degré coupe-feu** (durée pendant laquelle la paroi empêche la propagation d'un incendie) du montage plancher/façade<sup>1</sup> qui doit être de **30 minutes minimum en ERP** (Etablissement Recevant du Public), un **essai au feu** d'une maquette en grandeur réelle de 2 étages a été réalisé par le CSTB en 2009 à la demande du bureau de contrôle. Le test a été réalisé avec succès : **la façade testée est parfaitement conforme aux exigences de résistance à l'incendie.**

Le test, qui a coûté environ 60 000 € pour la construction d'un R+1 en grandeur réelle, les études et le test du CSTB, a été financé à 35% par la Région PACA (où se trouve le bureau d'études), à 35% par le FEDER (Fonds Européen de Développement Régional) et à 30% par la maîtrise d'oeuvre.

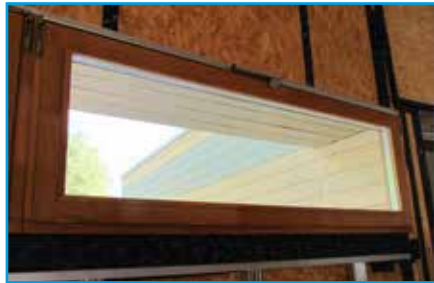
Menuiserie en triple vitrage : une attention particulière a été accordée à l'étanchéité à l'air avec la mise en œuvre de joints pré-comprimés et de membranes spécifiques

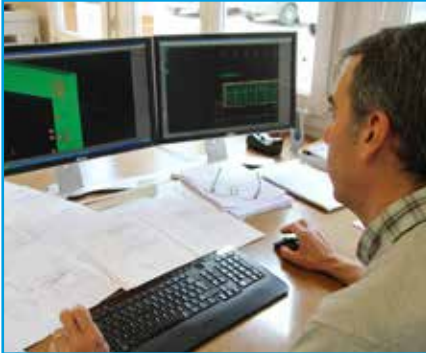
Etape 1 : Conception Assistée par Ordinateur (©Michel Bulté)  
Cette phase permet de prévoir précisément l'emplacement des vis, des réservations, de calculer la taille des planches à découper...

- Les **caissons de façade et de toiture** en bois-paille ont été **préfabriqués en atelier** en Région Centre et Toulouse. Les étapes de fabrication sont les suivantes :

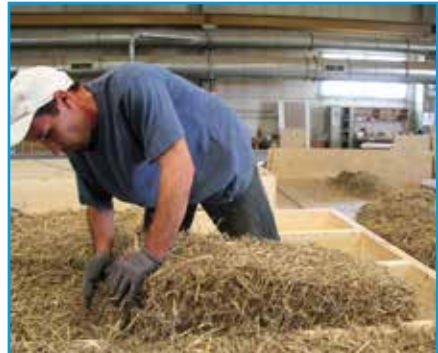
Etape 4 : Mise en œuvre des bottes de paille à la main (©Michel Bulté)  
Le pourcentage d'humidité de chacune des bottes a été mesuré en amont afin de vérifier que la paille est bien sèche.
